## LTE Hata Mesajı Hakkında

### Düşük Evaporatör Sıcaklığı Mesajı

# EVAPORATOR BAKIM

### HATALARI İÇİN BAKIM KILAVUZU

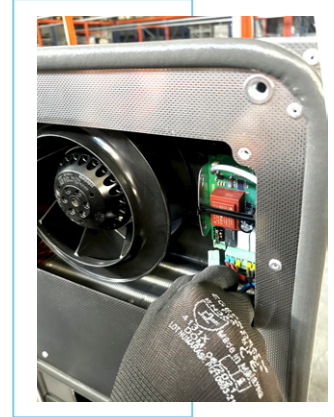
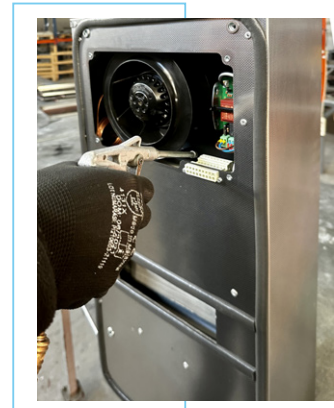
Fan dönüyorsa, fanın altındaki Evaporatör peteği **toz/kir** dolmuştur ve yeterli hava geçmiyordur. Yan resimdeki gibi peteği basınçlı hava ya da uygun kimyasallarla iyice temizleyin.

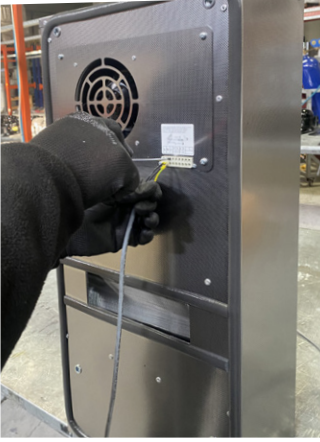
#### 1. CİHAZIN ENERJİSİNİ KAPATIN

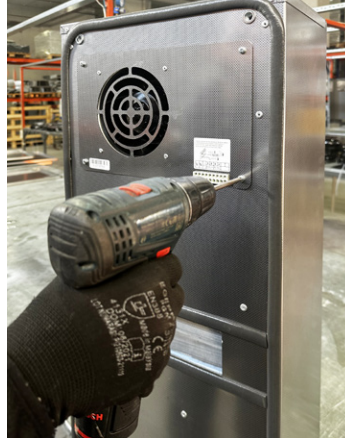
#### 2. FAN KAPAK VİDALARINI SÖKÜN

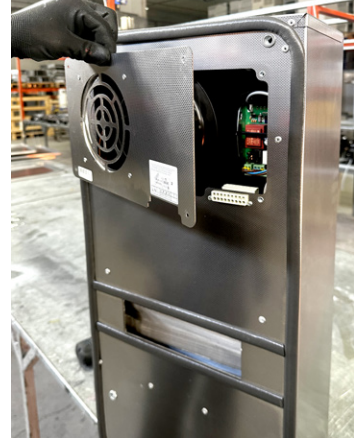
#### 3. FAN KAPAĞINI KLİMADAN SÖKÜN

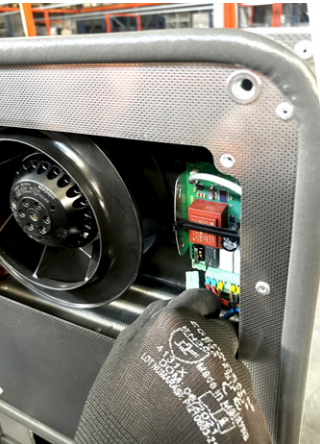
#### 4. YEŞİL SOKETLERİ KONTROL EDİN

Enerji varken, Evaporatör fanı dönmüyorsa fan arızalı olabilir. Kabloları ve fanın hemen yanındaki yeşil soketleri kontrol edin.

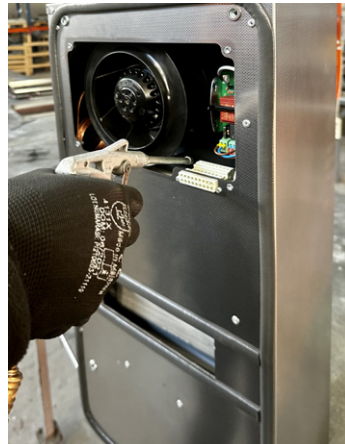
#### 5. EVAP. ÜZERİNDEKİ TOZU, KİRİ İYİCE TEMİZLEYİN

Klimanın iç tarafındaki EVAPORATÖR peteği toz dolduğunda, yeterli miktarda hava geçemez ve evaporatör fazla soğur. Böyle çalışmaya devam edip yüzeyde karlanma olmasın diye, cihaz hataya geçer ve kompresör durur. Resimlerde gösterilen adımlarla, EVAPORATÖR yüzeyi iyice temizlenmelidir.

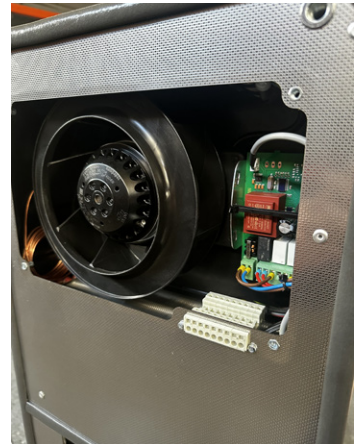
#### 6. TEMİZLİKTEN EMİN OLUN VE ÇALIŞTIRIN
